Energetische Sanierung Haus Galgenbergstrasse 3 in Bräunlingen

Vergleich „Vorher – Nachher“ an Hand einer thermografischen Untersuchung

Ingenieurbüro für Energieberatung Rainer Rosenfelder

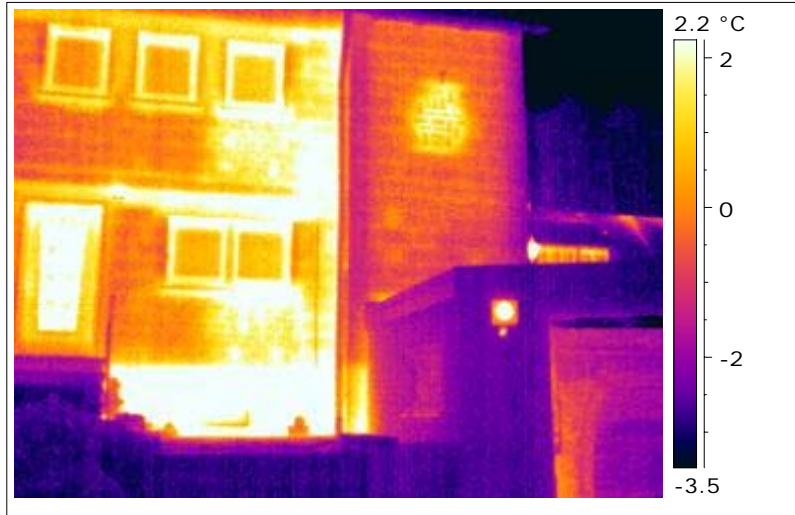
Deutlich sind hier die Mauersteine und die warmen Bereiche unter den Fenstern sichtbar (Heizkörper)

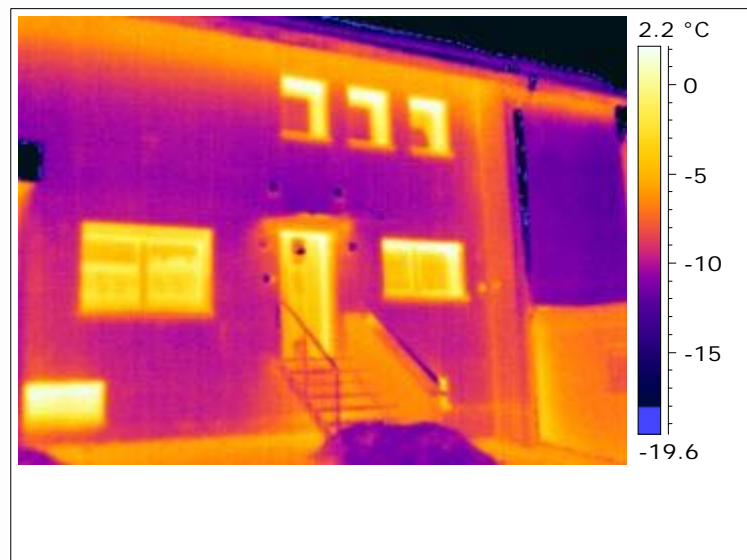
Nach der Dämmung der Fassade sind die Wärmeverluste sehr gering, die Mauersteine sind nicht mehr sichtbar.

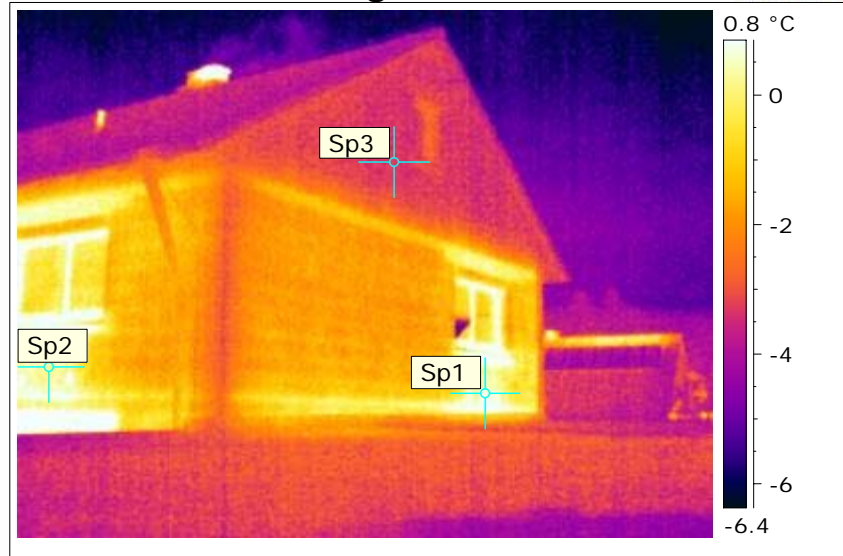
Vor der Sanierung

Bild Datum 25.01.2008

Sp1 Temperatur 0.9 °C

Sp2 Temperatur 0.2 °C

Sp3 Temperatur -3.4 °C

Die Temperaturunterschiede an der
Fassadenoberfläche sind enorm

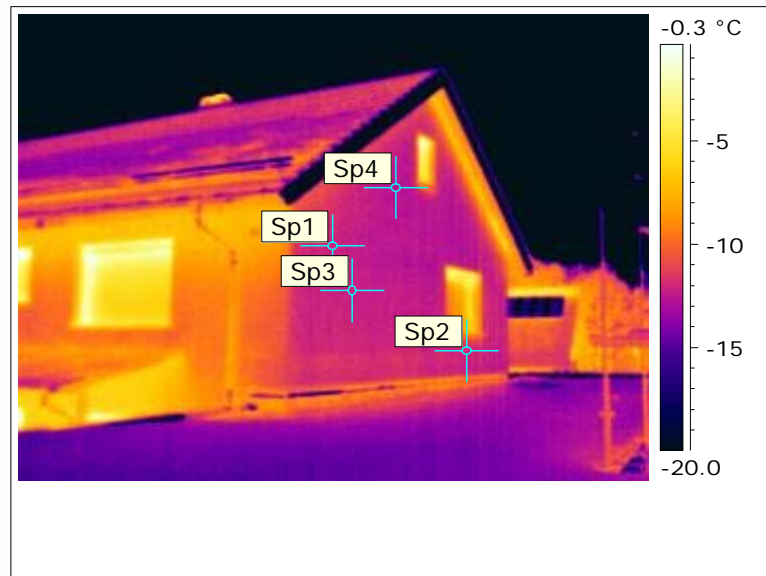
Danach

Bild Datum 29.12.2008

Sp1 Temperatur -11.9 °C

Sp2 Temperatur -12.0 °C

Sp3 Temperatur -12.3 °C

Sp4 Temperatur -12.6 °C

An der sanierten Fassade sind kaum
Temperaturunterschiede erkennbar

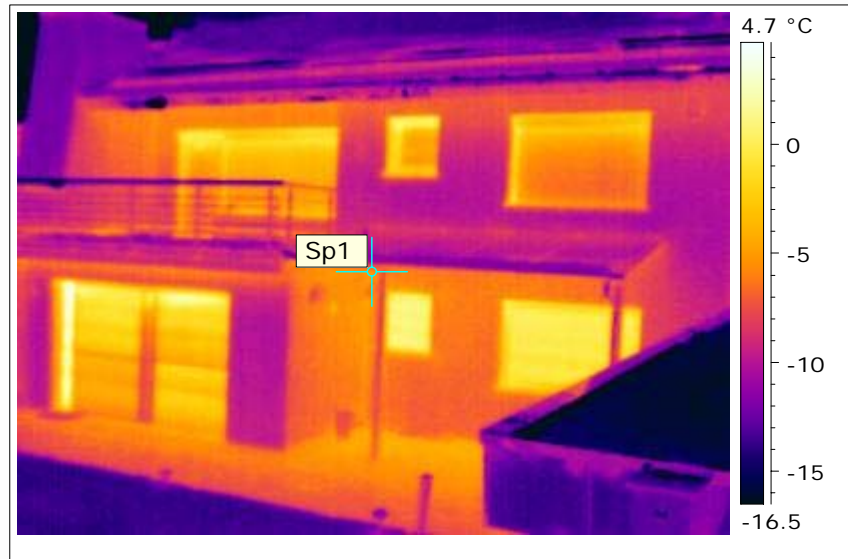
Mit Dämmung

Auch auf der Rückseite wurden alle Rolladenkästen gedämmt und auch die Schwachstellen unter den Fensterbänken sind nicht mehr sichtbar. Der Giebel Richtung Norden hat ebenfalls eine sehr gleichmässige Oberflächentemperatur.

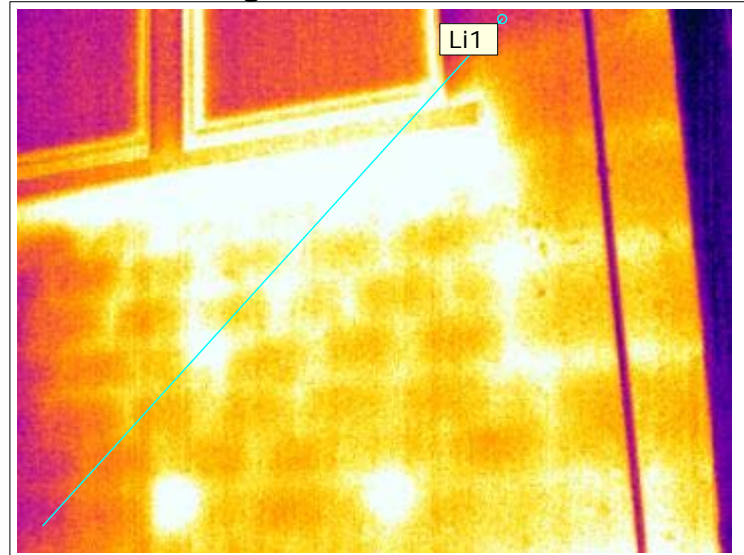
Ohne Dämmung

Detail Fassade ungedämmt.

Unter dem Fenster geht viel Wärme verloren das Diagramm zeigt erheblich Unterschiede und Verluste.
