Energetische Sanierung Haus Galgenbergstrasse 3 in Bräunlingen

Vergleich „Vorher – Nachher“ an Hand einer thermografischen Untersuchung

Ingenieurbüro für Energieberatung Rainer Rosenfelder

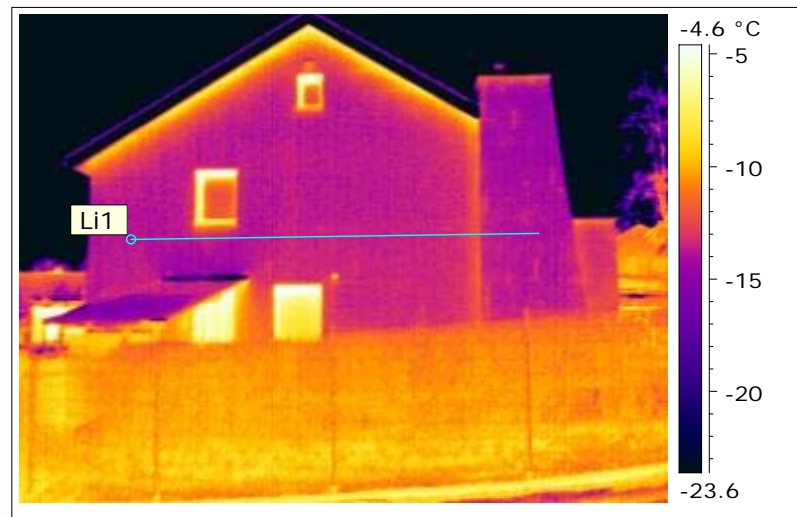
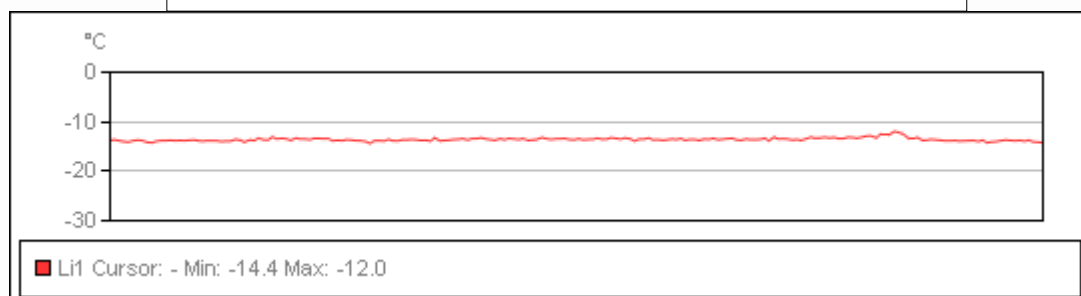
Auch auf der Rückseite wurden alle Rolladenkästen gedämmt und auch die Schwachstellen unter den Fensterbänken sind nicht mehr sichtbar. Der Giebel Richtung Norden hat ebenfalls eine sehr gleichmässige Oberflächentemperatur.
